RESUME DE L'EXPERTISE

Numéro de dossier : MAIRIE/CT_240857/JDU
Date du repérage : 21/02/2024
Demandé par : MAIRIE D'AUBAGNE

Propriétaire : MAIRIE D'AUBAGNE , -
Département : ...Bouches-du-Rhône
Adresse : 2 Rue du Chateau
Commune : 13400 AUBAGNE

Dossier Technique Amiante

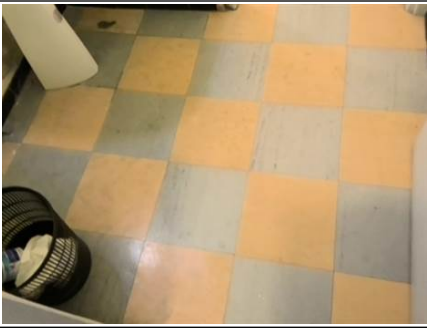
<p>Photo n° PhA001 Localisation : Rez de chaussée 1 - WC 1 Ouvrage : 5 - Planchers et planchers techniques - Revêtements de sols Partie d'ouvrage : Dalle de sol grise Description : Matériau de type colle (jaune) ; matériau (gris)</p>
	<p>Photo n° PhA002 Localisation : Rez de chaussée 2 - Dégagement; Rez de chaussée 2 - Bureau 1; Rez de chaussée 2 - Bureau 2; Rez de chaussée 2 - Bureau 3 Ouvrage : 5 - Planchers et planchers techniques - Revêtements de sols Partie d'ouvrage : Dalle de sol Description : Dalle de sol</p>

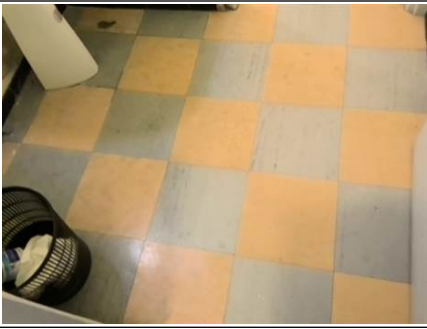
<p>Photo n° PhA001 Localisation : Rez de chaussée 1 - WC 1 Ouvrage : 5 - Planchers et planchers techniques - Revêtements de sols Partie d'ouvrage : Dalle de sol grise Description : Matériau de type colle (jaune) ; matériau (gris)</p>
	<p>Photo n° PhA002 Localisation : Rez de chaussée 2 - Dégagement; Rez de chaussée 2 - Bureau 1; Rez de chaussée 2 - Bureau 2; Rez de chaussée 2 - Bureau 3 Ouvrage : 5 - Planchers et planchers techniques - Revêtements de sols Partie d'ouvrage : Dalle de sol Description : Dalle de sol</p>
